ETUDE DU PHENOMENE DE L'ABRASION D'UNE POMPE ALGERIENNE POUR L'ALIMENTATION EN EAU POTABLE DANS LE GRAND SUD ALGERIEN.

Khodjet Kesba O¹, Kettab A²

STUDY OF THE PHENOMENON OF THE ABRASION OF AN ALGERIAN PUMP FOR THE DRINKING WATER SUPPLY IN THE GREAT ALGERIAN SOUTH.

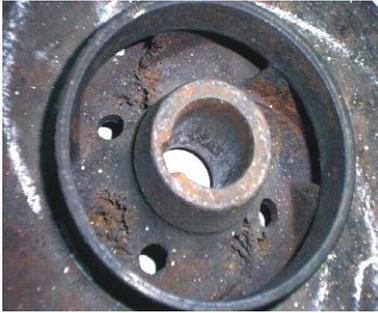
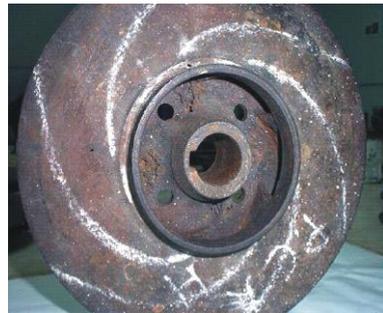
Roues fermées de la pompe centrifuge : $D_2 = 230\text{mm}$,
 $D_1 = 200\text{mm}$, attaquées par l'érosion de cavitation

Ce phénomène a causé des dégâts considérables dans diverses régions algériennes comme le montre la figure 1. Celle-ci décrit les différentes étapes de développement de la cavitation par érosion et par abrasion des différentes roues utilisées lors du pompage.

Figure 1. Conséquences de l'érosion abrasive sur les roues

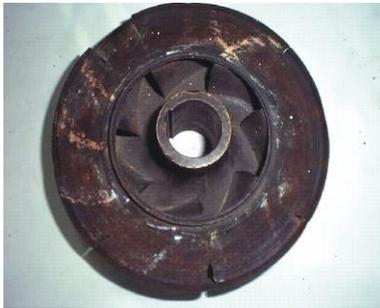
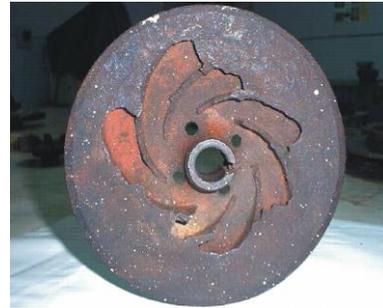
Roue fermée de la pompe multicellulaire immergée. Roue fermée de la pompe centrifuge
attaquées par le phénomène de cavitation par abrasion

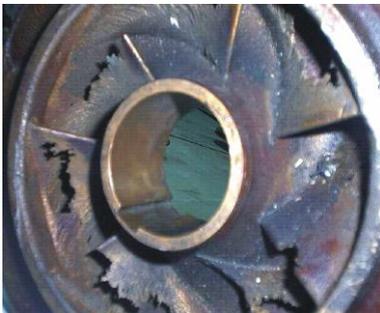
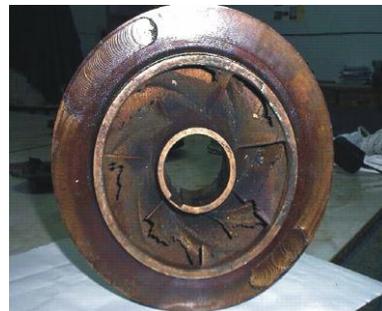
Roue fermée de la pompe centrifuge multicellulaire à axe horizontal en bronze
attaquée par le phénomène de cavitation par érosion abrasive

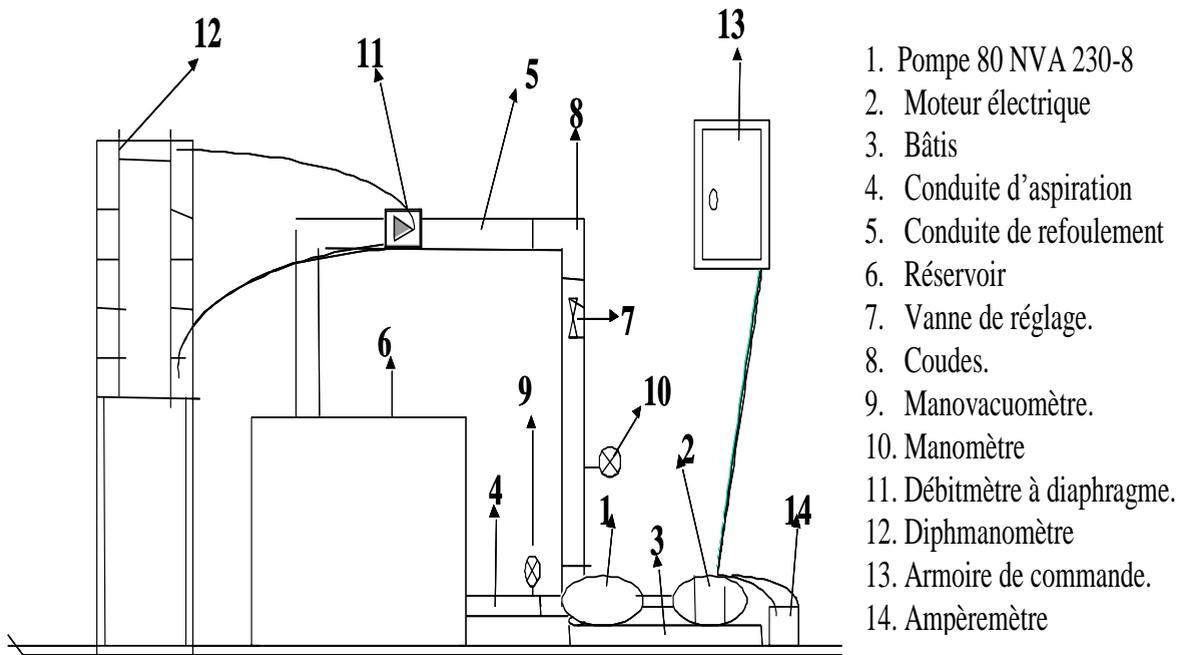
Figure 2. Banc d'essai technologique

La pompe étudiée est de fabrication algérienne, type **80 NVA 230-8**, centrifuge, radiale monocellulaire à axe horizontal, à simple volute (diffuseur lisse), dont la roue fermée est placée en porte-à-faux, de 06 aubes. Elle aspire de l'eau potable chargée de sable dans une proportion de **15 kg/m³**. Le banc d'essai est donné en Figure 2.

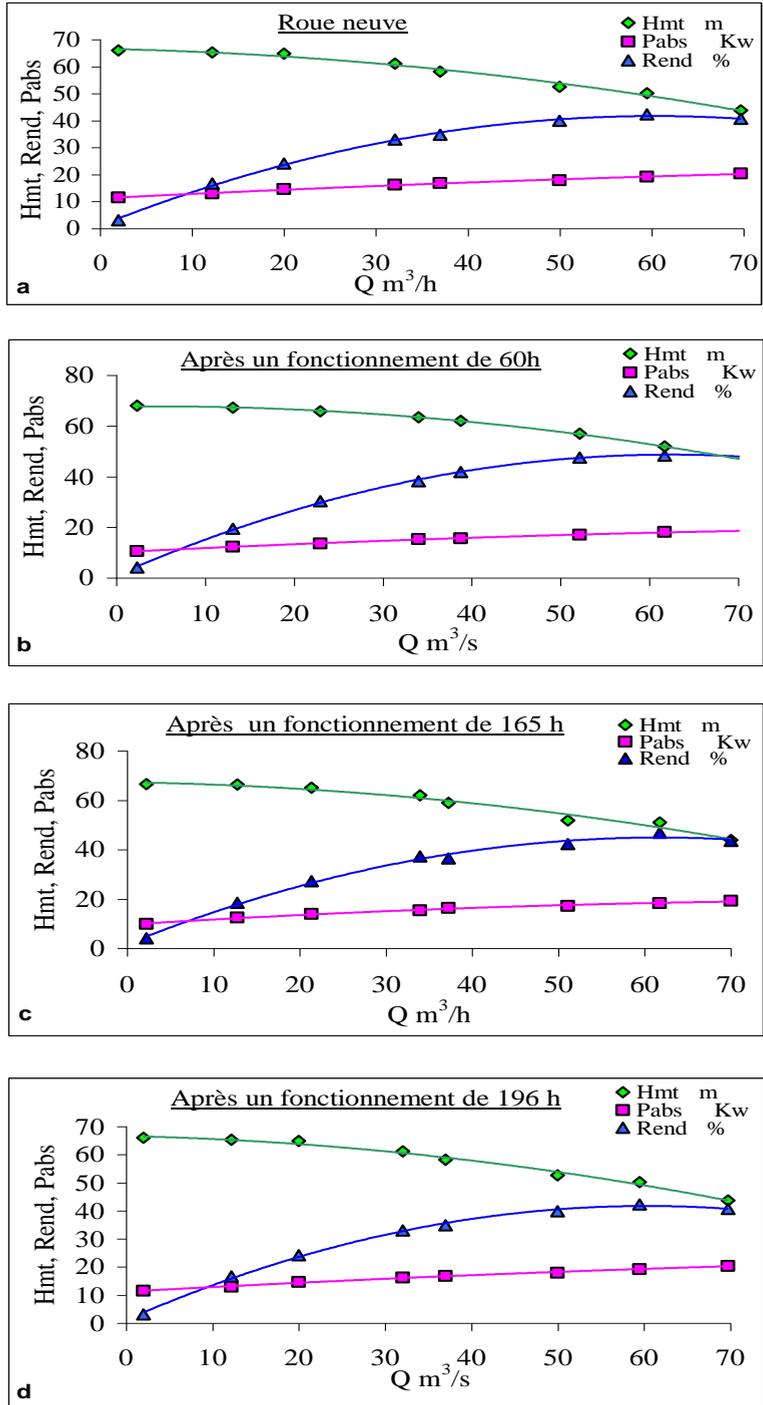
Figure 3. Courbes caractéristiques

- Les courbes caractéristiques de la pompe hauteur manométrique, puissance absorbée et rendement en fonction du débit [$H = f(Q)$, $P_{abs} = f(Q)$, $\eta = f(Q)$] pour chaque essai (figures 3a, b, c et d)
- La courbe caractéristique pour chacune des performances des quatre essais (fig. 4, 5).

L'interprétation des figures 3 et 4 montrent l'évolution des courbes caractéristiques de la pompe pour différents taux d'érosion en fonction du temps d'exposition à l'abrasion. Une relation fonctionnelle est recherchée, le modèle parabolique semble le mieux ajusté les valeurs expérimentales pour

En figure 3a, le pouvoir manométrique le plus important est développé par la roue neuve (l'eau n'est pas chargée). Lorsque celle-ci est chargée de particules solides dures et après une durée suffisante de fonctionnement de la pompe dans un régime abrasif, une chute remarquable de la hauteur manométrique est observée, suite d'une érosion continue de la roue (fig. 3b, c et d). Cette chute est due essentiellement à la modification de la géométrie de la roue (triangle des vitesses) par la dégradation du profil de l'aubage entraînant inévitablement des perturbations. En effet, les nouveaux paramètres géométriques des aubes de la roue ont un impact appréciable sur l'allure des courbes caractéristiques (Khodjet Kesba *et al*, 1997). Cette chute est interprétée par un lissage homogène de la roue.

Cette dernière a une influence directe sur les performances de la pompe et par conséquent sur le système pompe – conduite. En effet, le déplacement du point de fonctionnement du système de pompage sous l'influence de nouvelles conditions hydrodynamiques, correspondants aux différents taux d'érosion, au sein et en dehors de la zone optimale de fonctionnement ($\eta_{opt.}$) pouvait nous conduire à la quantification du seuil d'érosion par l'analyse de la perte de masse. On en déduit quantitativement les risques encourus si l'on fait fonctionner la machine prototype dans les conditions de l'essai (figures 3a et 3b).

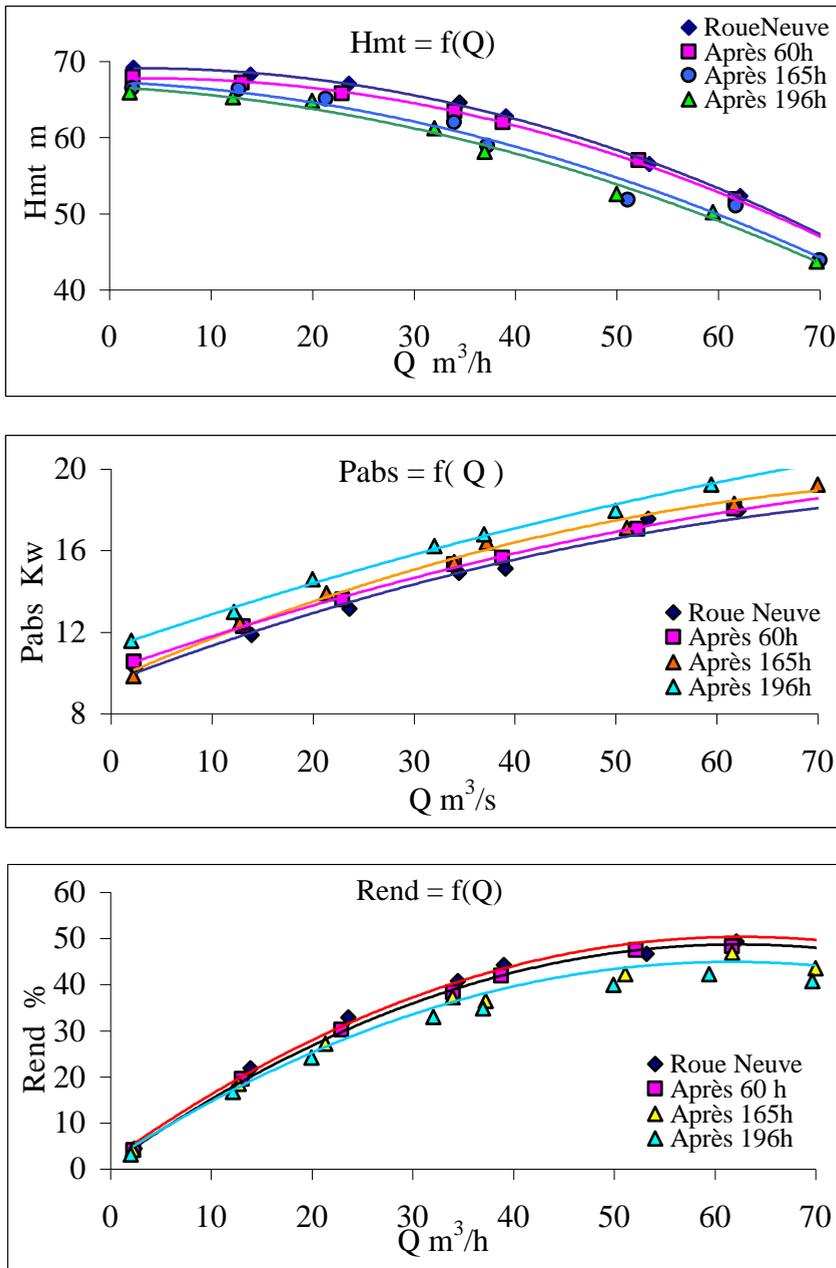
Figure 4. Comparaison des quatre essais

Aussi, d'autres courbes rassemblant une seule caractéristique pour les quatre phases de fonctionnement de la pompe, sont tracées (fig. 4). Une chute de la hauteur manométrique et du rendement est à noter, à l'encontre de la courbe des puissances (figure 4), qui a tendance à augmenter suite à la consommation progressive de l'énergie électrique demandée par la pompe perturbée à travers le moteur.

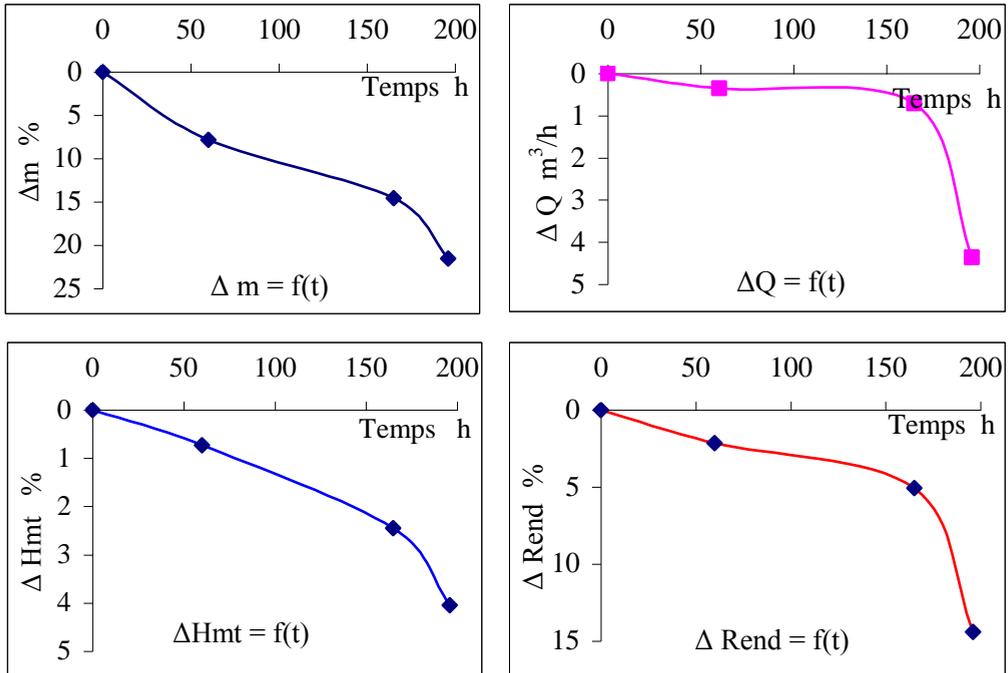
Figure 5. Courbes des chutes de performances

Une courbe montrant la perte de masse de la roue à différents temps de fonctionnement : chute de débit, hauteur, rendement et masse, est montrée par la figure 5.
